Drift- og vedligeholdelsesplan

SAGSNAVN: Annasholmsgade 14, 5000 Odense C

Besigtiget	09-11-2020	Kunde	E/F Henriettevej 14-16/Annasholmsgade 14
Rapportdato	16-11-2020		
Konsulent	Jakob Guldbjerg	Adresse	Annasholmsgade 14
Telefon	7021 7240		5000 Odense C
Mail	jgu@obh-gruppen.dk	Kontaktperson	Janne Møller
Godkendt af			
OBH sagsnummer	2115381

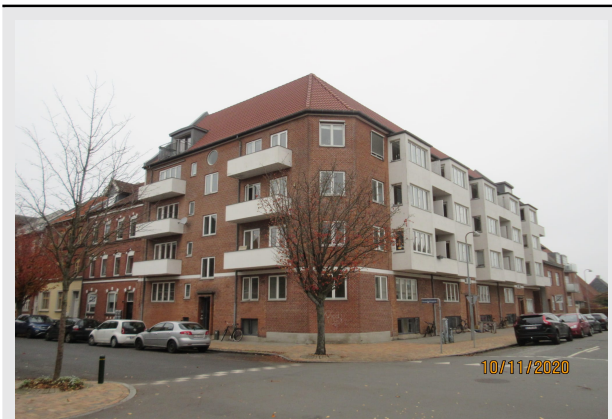
Altaner, facade Annasholmsgade/Henriettevej

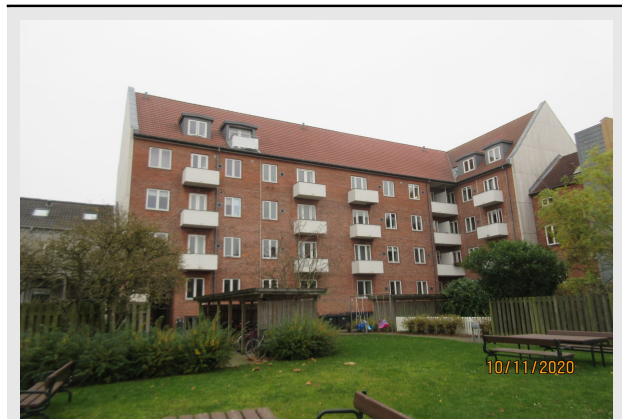
Altaner, facade mod baggård

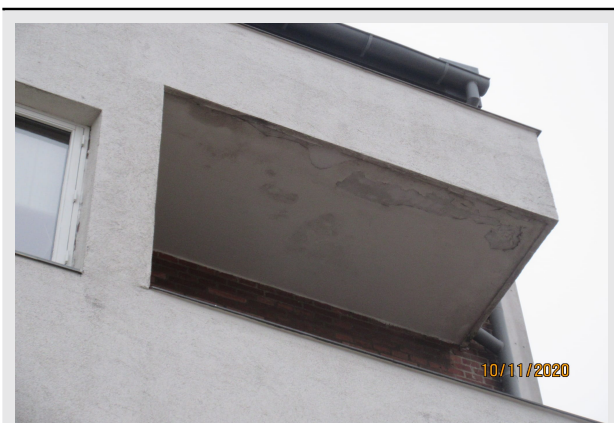
Bygningsdel	Bygning, konstruktion, altan	Klassifikation: bk.alt	
Placering	Bygningen		
Bygningsdelsbeskrivelse		Indbygningsår	Forventet restlevetid
Facader	Altaner er udført i støbt beton.	1936	0 år
Tilstandsvurdering		Kategori	
Facader	Altaner på facader er udført i støbt beton og med malede/pudsede overflader. Der er områder med afskalninger på vanger og bund af altaner. Bygningsdelen er intakt og i middel stand.	Middel	
Vedligeholdelses- og reparationsinstruks			
Facader	Altaner afrenses og overfladebehandles i det omfang, som udbedring af skader kræver for at opnå en håndværksmæssig korrekt behandling og lukket overflade på altanerne.		
Opgaver	Prioritet	Interval	Prisoverslag
Udbedring af skader på altaner	P3	1 gang	270.000

Afskalninger, underside af altanbund.

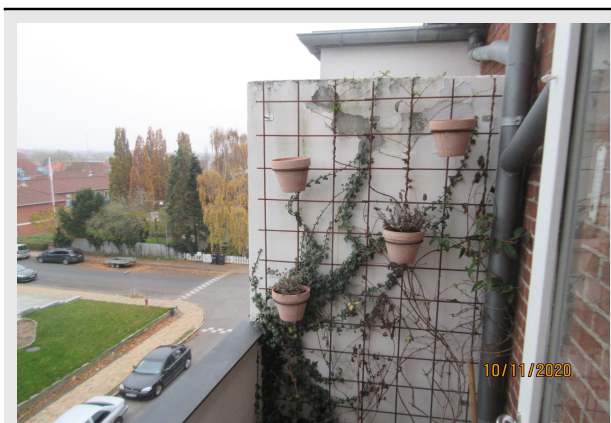
Afskalning, vange på altan.

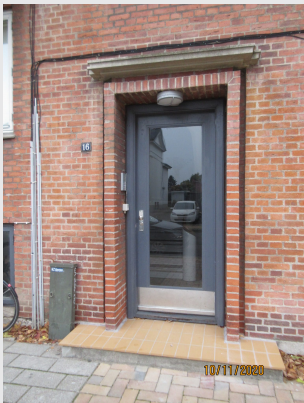
Opgangsdør, Henriettevej 16

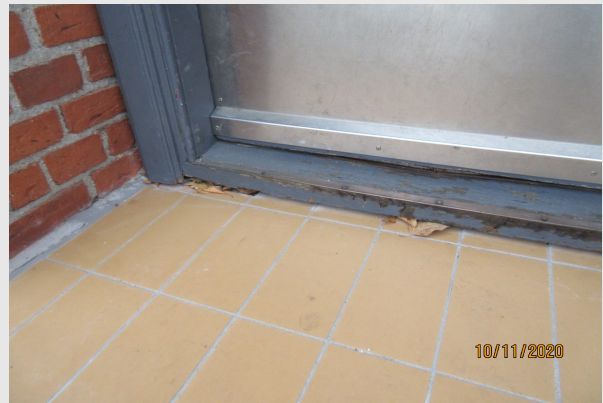
Bygningsdel	Bygning, konstruktion, dør	Klassifikation: bk.dør	
Placering	Bygningen		
Bygningsdelsbeskrivelse		Indbygningsår	Forventet restlevetid
Opgangsdøre, terræn.	Opgangsdøre, træ og med etlags glas.	1936	0 år
Tilstandsvurdering		Kategori	
Opgangsdøre, terræn.	Opgangsdøre er med nedbrydning i karme, og bygningsdelen fremtræder slidt og i middel stand.	Middel	
Vedligeholdelses- og reparationsinstruks			
Opgangsdøre, terræn.	Opgangsdøre er nedslidte og bør udskiftes til nye.		
Opgaver	Prioritet	Interval	Prisoverslag
Udskiftning af opgangsdøre, 3 stk.	P3	1 gang	37.500

Skade i bundstykke.

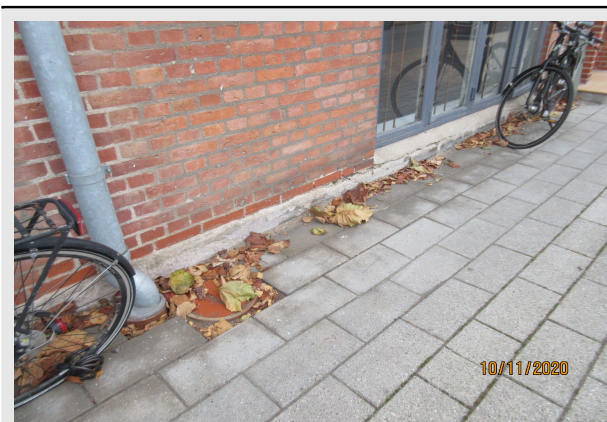
Bygningsdel	Bygning, konstruktion, fundament	Klassifikation: bk.fun	
Placering	Bygningen		
Bygningsdelsbeskrivelse	Indbygningsår	Forventet restlevetid	
Sokkel på facader og gavle, terræn.	Sokkel, in-situstøbt beton med pudslag.	1936	0 år
Tilstandsvurdering	Kategori		
Sokkel på facader og gavle, terræn.	Sokkel, in-situstøbt beton, pudset over terræn. Fremtræder med mindre skader og i stand over middel. Der er mindre områder med løst puds på soklen, særligt mod fortov.		Over middel
Vedligeholdelses- og reparationsinstruks			
Sokkel på facader og gavle, terræn.	Løse pudsområder afbankes til fast bund, hvorefter der etableres ny pudsopbygning. Alle puds- og malingsdele fjernes mekanisk og bortskaffes. Resterende flader afrenses ved højtrykspuling. Overfladen oprettes med diffusionsåbent pudslag og evt. maling. Der påregnes reparation af ca. 45 meter sokkel hvert 5 år.		
Opgaver	Prioritet	Interval	Prisoverslag

Sokkel, løst puds mod Henriettevej.

Reparation af sokkelpuds/revner på sokkel	P2	Hvert 5. år	8.236

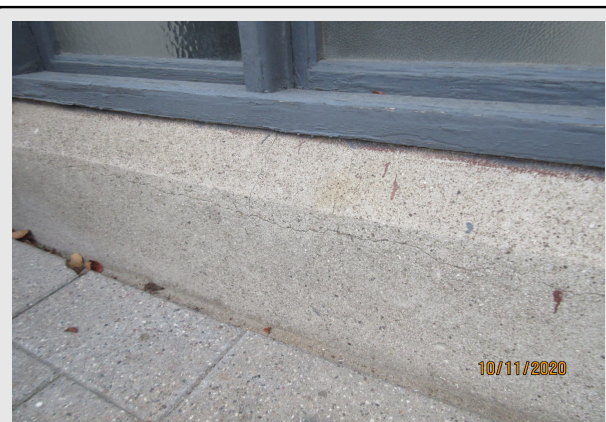
Sokkel, revnedannelse i puds mod Annasholmsgade.

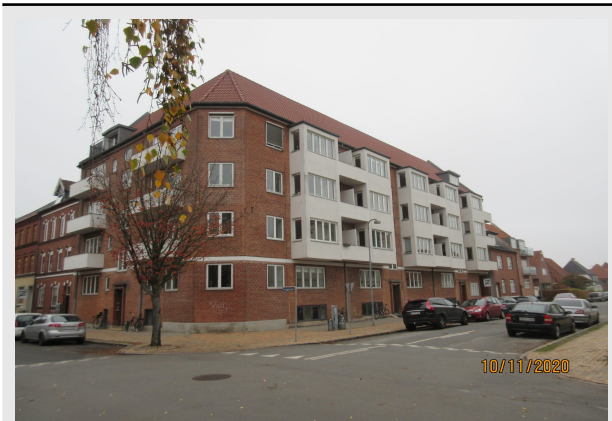
Tag, mod Henriettevej/Annasholmsgade.

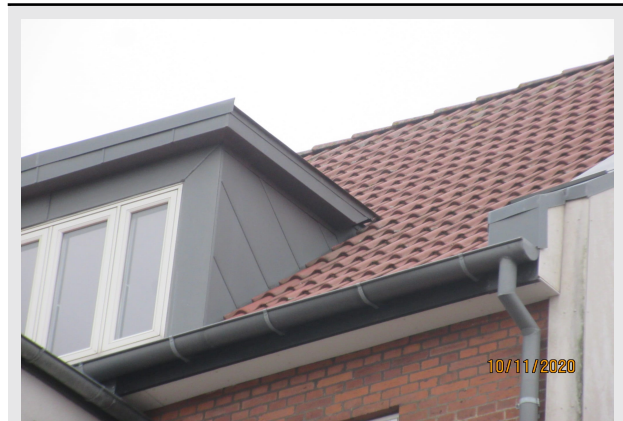
Inddækninger, tagrende og tagbelægning.

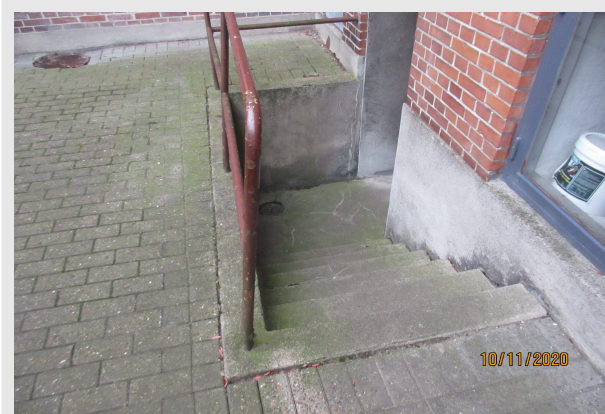
Kældertrappe, baggård.

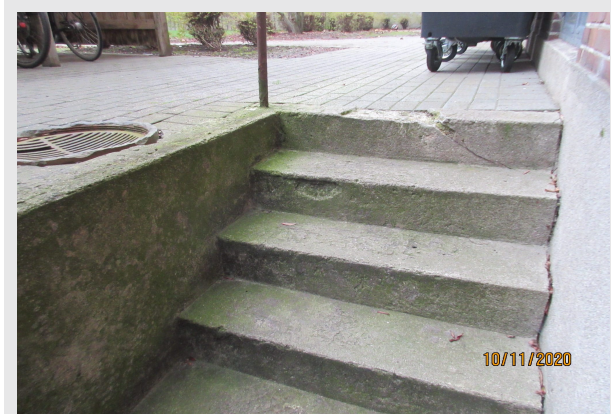
Bygningsdel	Bygning, konstruktion, trappe	Klassifikation: bk.tra	
Placering	Bygningen		
Bygningsdelsbeskrivelse		Indbygningsår	Forventet restlevetid
Kældertrapper, terræn.	Kældertrapper, in-situstøbt beton med pudslag.	1936	0 år
Tilstandsvurdering			Kategori
Kældertrapper, terræn.	Kældertrapper, insitustøbt beton med pudslag. Fremtræder med mindre skader og i middel stand. Trappe og vanger har revnedannelser og afskalninger i puds og beton. Årsagen vurderes hovedsageligt at være frostsprængninger.		Middel
Vedligeholdelses- og reparationsinstruks			
Kældertrapper, terræn.	Løs beton, afskalninger og revner m.m. afhugges til præcis begrænsning. Afrenset beton udcastes med mørtel KC 35/65/650, der afrettes og glattes med trækbræt og slutpudses med mørtel KC 50/50/700 til plan med den øvrige trapeoverflade.		
Opgaver	Prioritet	Interval	Prisoverslag
Oprettning af udvendige kældertrapper, 2 stk.	P3	1 gang	25.000

Kældertrappe, afskalning/revner i pudslag og beton.

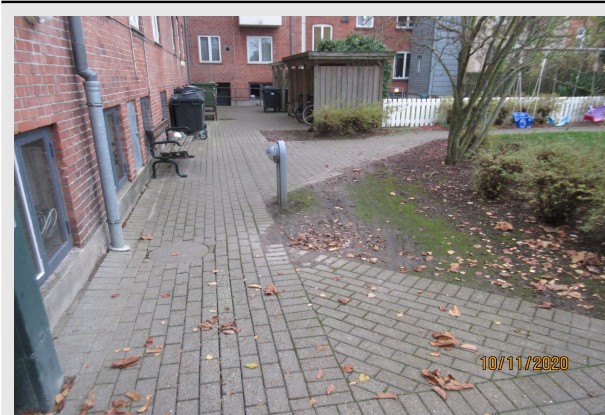
Bygningsdel	Bygning, konstruktion, vindue	Klassifikation: bk.vin	
Placering	Bygningen		
Bygningsdelsbeskrivelse		Indbygningsår	Forventet restlevetid
Kældervinduer, terræn.	Kældervinduer, træ og med etlags glas.	1936	0 år
Tilstandsvurdering		Kategori	
Kældervinduer, terræn.	Kældervinduer er med nedbrydning i karme, og bygningsdelen fremtræder slidt og i middel stand.	Middel	
Vedligeholdelses- og reparationsinstruks			
Kældervinduer, terræn.	Kældervinduer bør udskiftes med nye , da disse er slidte.		
Opgaver	Prioritet	Interval	Prisoverslag
Udskiftning af kældervinduer, 12 stk.	P3	1 gang	42.180

Kældervinduer, baggård.

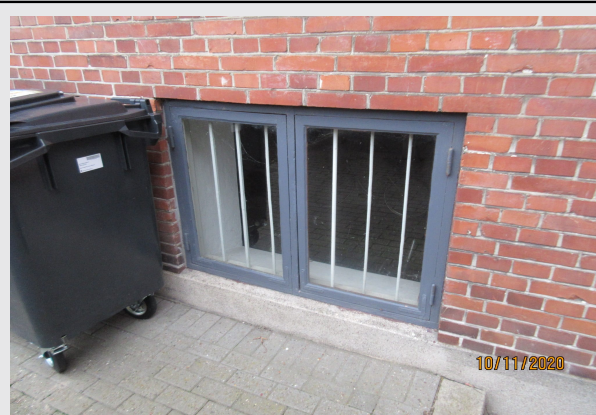
Kældervindue, baggård.

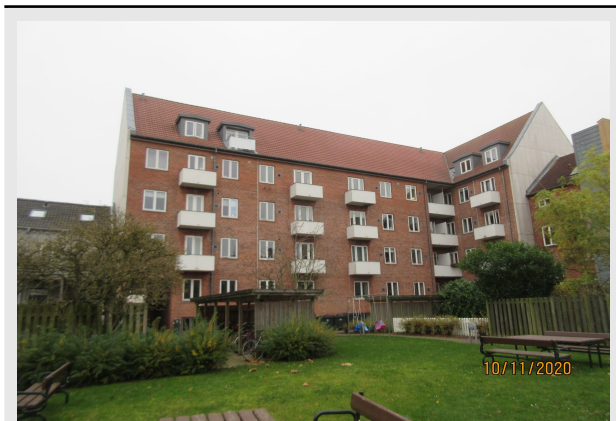
Facade, baggård.

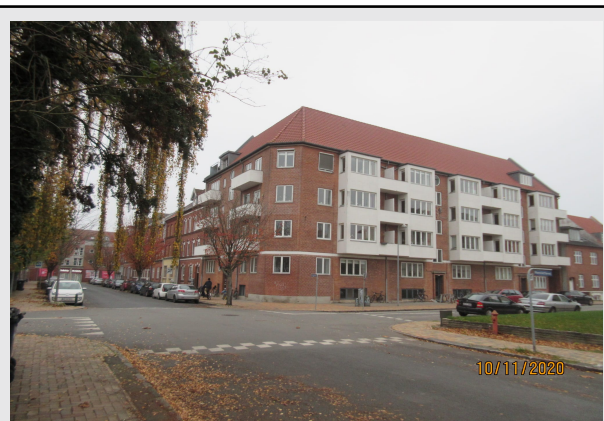
Facade, Henriettevej

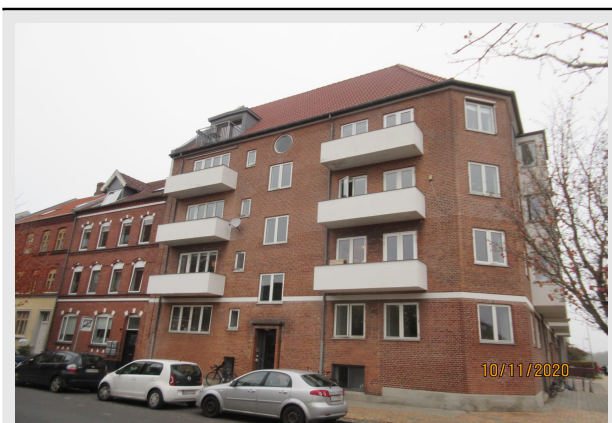
Facade, Annasholmsvej.

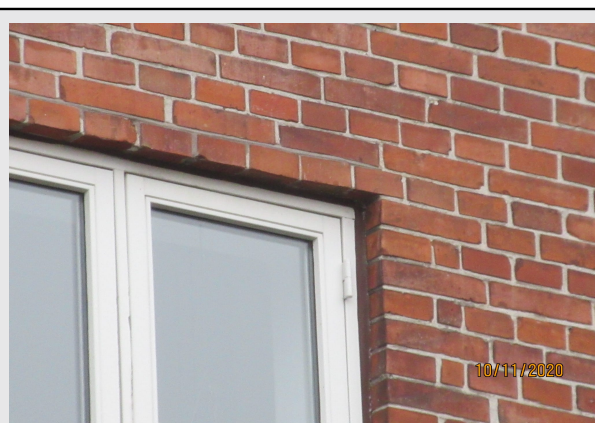
Murværk med mørtefuger.

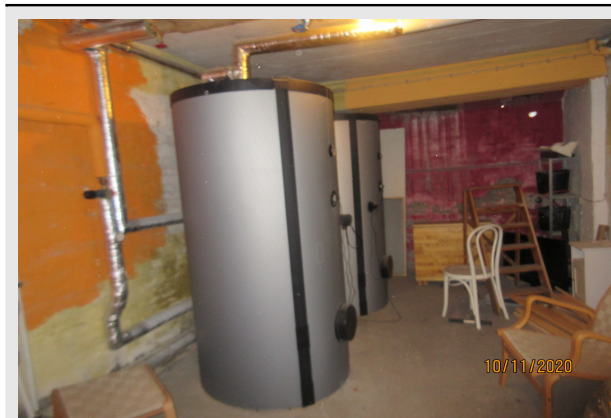
Teknikrum, kælder (varmtvandsbeholdere).

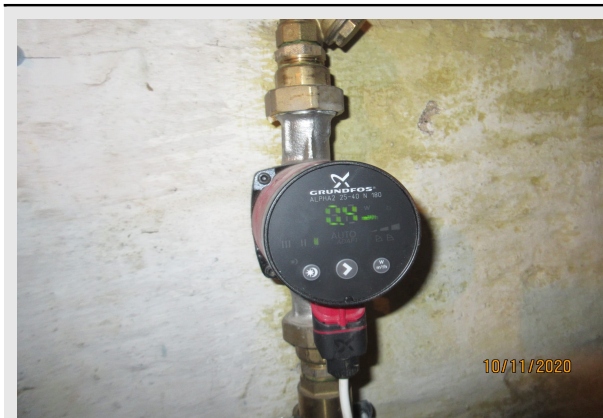
Teknikrum, kælder (cirkulationspumpe, brugsvand).

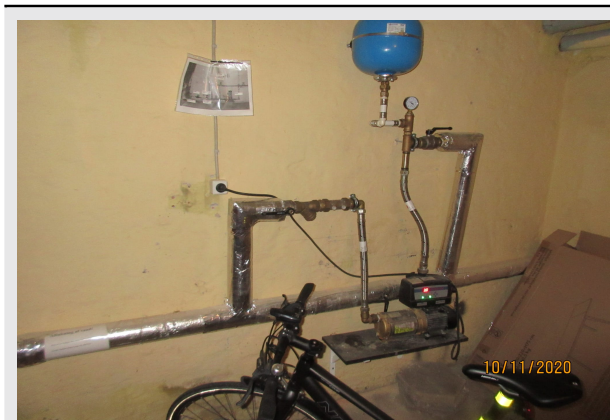
Teknikrum, kælder (trykpumpe).

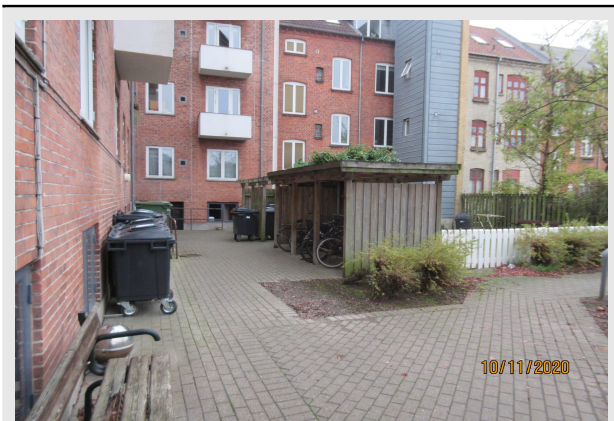
Terrænelægning m.v. i baggård

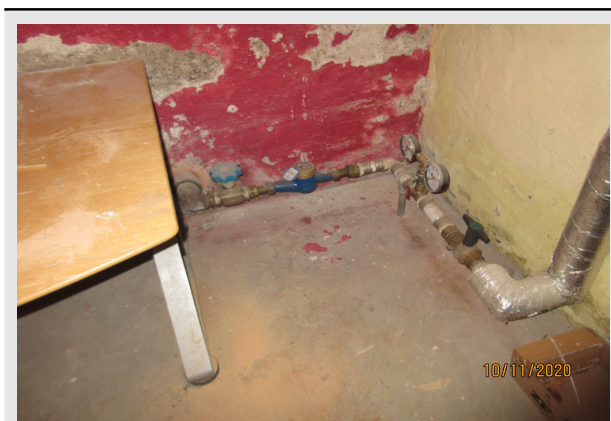
Bygningsdel	Indvendige bygningsdele, Kælderydervægge	Klassifikation: Indvendige bygningsdele.Kælderydervægge	
Placering	Bygningen		
Bygningsdelsbeskrivelse		Indbygningsår	Forventet restlevetid
Kælderydervægge, indvendig	Kælderydervægge	1936	0 år
Tilstandsvurdering			Kategori
Kælderydervægge, indvendig	Kælderydervægge og skillevægge har i områder på indvendig side i kælder afskalninger, løst puds og gennemtrængning/opstigning af fugt.		Middel

Kælderydervægge, teknikrum.

Kælderydervægge, indvendig	<p>Løse pudsområder afbankes til fast bund, hvorefter der etableres ny pudsopbygning. Alle puds- og malingsdele fjernes mekanisk og bortskaffes. Resterende flader afrenses ved højtryksspuling. Overfladen oprettes med diffusionsåbent pudslag og evt. maling.</p> <p>Løse pudsområder afbankes til fast bund, hvorefter der etableres ny pudsopbygning. Alle puds- og malingsdele fjernes mekanisk og bortskaffes. Resterende flader afrenses ved højtryksspuling. Overfladen oprettes med diffusionsåbent pudslag og evt. maling.</p>
----------------------------	---

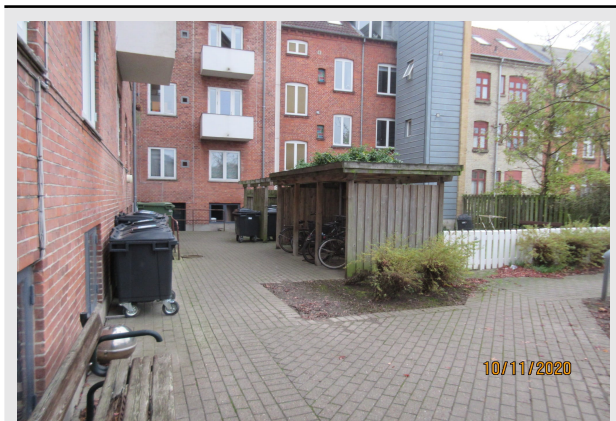
Cykelskur, terræn.
