Drift- og vedligeholdelsesplan

SAGSNAVN: Annasholmsgade 14, 5000 Odense C

Besigtiget	09-11-2020	Kunde	E/F Henriettevej 14-16/Annasholmsgade 14
Rapportdato	16-11-2020		
Konsulent	Jakob Guldbjerg	Adresse	Annasholmsgade 14
Telefon	7021 7240		5000 Odense C
Mail	jgu@obh-gruppen.dk	Kontaktperson	Janne Møller
Godkendt af			
OBH sagsnummer	2115381

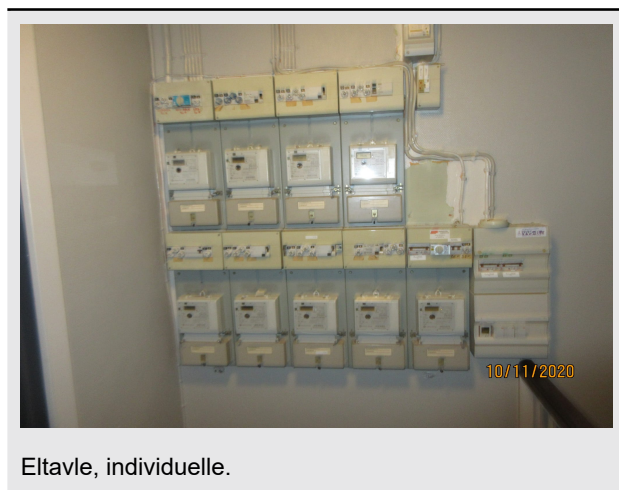
Bygningsdel	Bygning, teknisk anlæg / installationer, elforsyning	Klassifikation: bt.elf	
Placering	Bygningen		
Bygningsdelsbeskrivelse		Indbygningsår	Forventet restlevetid
Trappeopgang	Ejendommen er med individuelle eltavler.	1970	15-20 år
Tilstandsvurdering		Kategori	
Trappeopgang	Ejerlejligheder har individuelle eltavler siddende i opgang, som er intakte og i stand over middel.	Over middel	
Vedligeholdelses- og reparationsinstruks			
Trappeopgang	Løbende inspektion af eltavle for korrekt kapsling, samt fejlstrømsafbryders funktion.		
Opgaver	Prioritet	Interval	Prisoverslag
Inspektion og eftersyn af eltavle	P2	Hvert 1. år	3.000

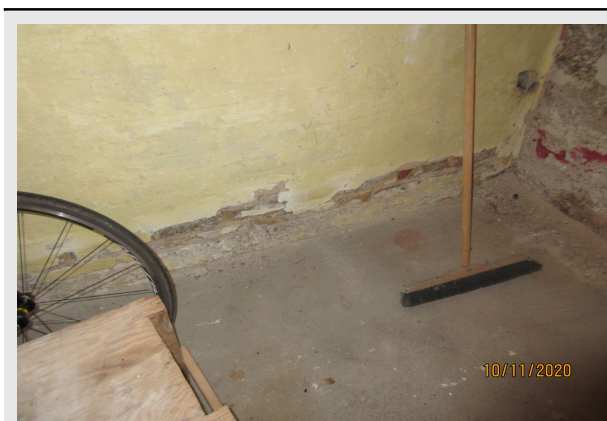
Bygningsdel	Indvendige bygningsdele, Kælderydervægge	Klassifikation: Indvendige bygningsdele.Kælderydervægge	
Placering	Bygningen		
Bygningsdelsbeskrivelse		Indbygningsår	Forventet restlevetid
Kælderydervægge, indvendig	Kælderydervægge	1936	0 år
Tilstandsvurdering			Kategori
Kælderydervægge, indvendig	Kælderydervægge og skillevægge har i områder på indvendig side i kælder afskalninger, løst puds og gennemtrængning/opstigning af fugt.		Middel

Kælderydervægge, teknikrum.

Opgaver	Prioritet	Interval	Prisoverslag
Opretning af skader på kældervægge og skillevægge i kælder	P3	1 gang	30.000
Eftersyn/reparation af puds på kælderydervægge og skillevægge	P2	Hvert 7. år	8.000
